# La restauration architecturale

La phase finale d'application du Cours de l'année universitaire 1991-1992 a comporté l'étude et la proposition de restauration conservatoire d'un petit temple situé dans la zone archéologique du village de Tizirt, à environ 25 kilomètres de Dellys. Le choix d'un monument de petite taille, dont on pouvait limiter les intérêts aux seuls arguments de la conservation du monument, sans devoir affronter d'autres thèmes de mise en valeur du site, plus vastes et plus complexes, a été motivé par l'innovation pédagogique consistant à étudier un objet architectural existant, et par l'intention de mieux concentrer l'application, et donc l'apprentissage, d'une méthode scientifique de pratique de la restauration. La deuxième expérience d'étude de restauration d'un monument, abordée comme thème de l'année universitaire 1992-93, a été faite sur la Villa des Arcades, une construction d'un grand intérêt historique et environnemental, d'époque pré-coloniale. Elle est aujourd'hui affectée de déséquilibres diffus, elle présente d'importants affaissements des structures portantes du patio, elle a subi le décollement et la dépose du riche appareil décoratif en céramique,

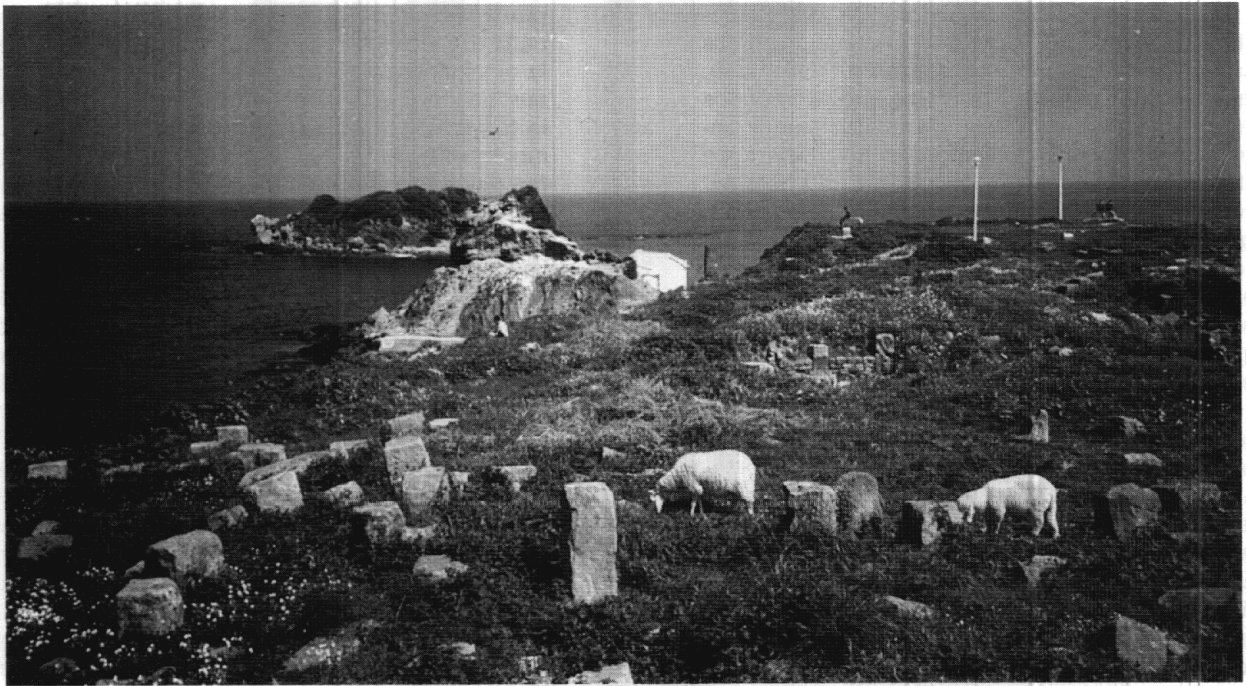
TIGZIRT, VUE PARTIELLE DU SITE ARCHÉOLOGIQUE

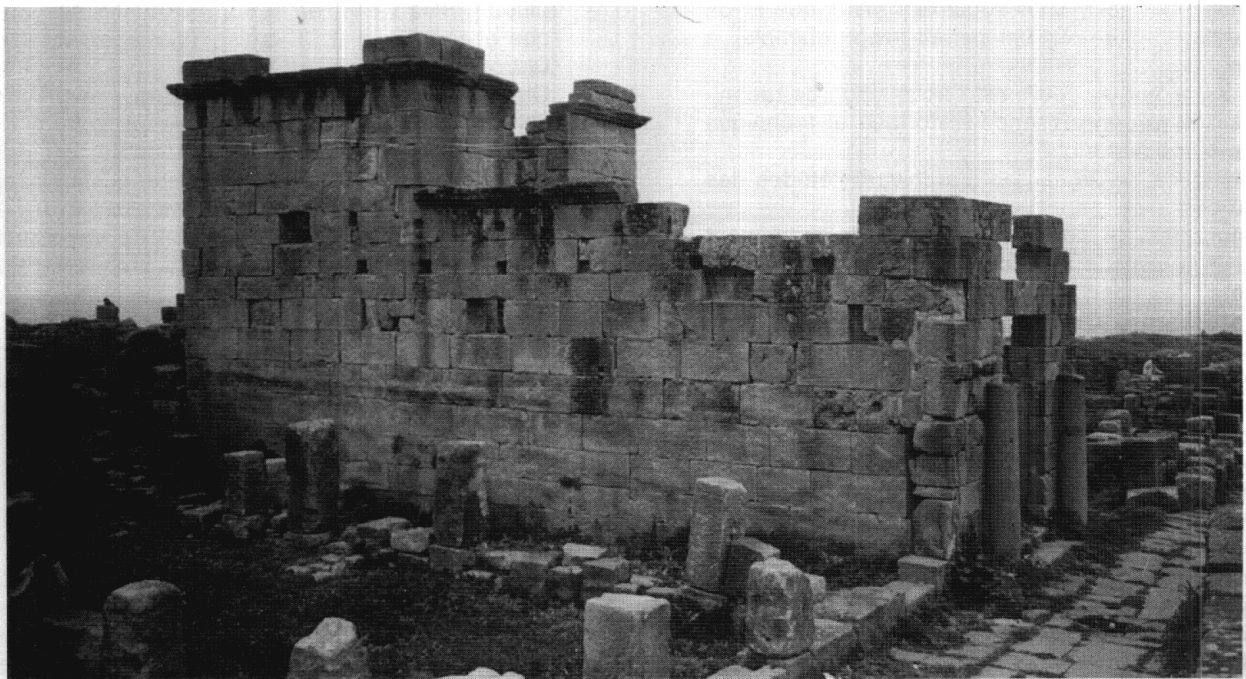
TIGZIRT. PETIT TEMPLE. COTÉ SUD VERS LA DOMUS

cumanus et non loin du petit forum partiellement ramené au jour par les fouilles, occupe une partie d'une construction civile précédente dont il ne suit pas l'orientation des murs. En outre, il est constitué par un corps rectangulaire (13,65 × 6,40) dans lequel une cloison de maçonnerie transversale, soutenue par un entablement (intrados + 4,41) appuyé sur deux colonnes, avec base et chapiteau (hauteur relative + 3,30), dressées sur le bord d'un escalier qui prend toute la largeur, divise l'espace intérieur en un local antérieur (- 0,08) communiquant avec le cardo (- 0,42) par un vaste portail d'accès et deux gradins, et une salle plus intérieure, la cella, élevée en haut de l'escalier de sept marches (+ 1,11). Les deux salles sont dépourvues de couverture mais le volume bâti de la cella est plus élevé que celui du pronaos. Ce dernier, contrairement au volume de la cella qui se termine à la partie supérieure par une corniche placée au même niveau, présente dans les maçonneries de pourtour longitudinales, au nord et au sud, deux corniches non situées à la même hauteur; du côté du decumanus la corniche est plus basse, tandis qu'au sud la corniche court à un niveau plus élevé et semble être en rapport avec les structures de couverture du vestibule de la maison romaine adjacente. Du même côté, les trois premiers rangs de blocs isodomes, à commencer par la base, dénotent un façonnage très évident du bord sur les quatre côtés de la façade exposée du bloc, peut-être bien conservés du fait qu'ils sont restés longtemps ensevelis, tandis que certains d'entre eux montrent sur toute l'extension de la face des blocs des motifs géométriques décoratifs en forme de branches de palmier gravé, d'ascendance phénicienne, encore en vogue dans la décoration des terres cuites locales. Quelques autres blocs décorés se retrouvent du même côté, sur le cinquième et sur le sixième rang; ils témoignent peut-être une remise en place des blocs après une phase d'abandon et destruction partielle. A l'arrière du temple, un talus de terre assez haut semble cacher des blocs de pierre appartenant au temple ou à des constructions contiguës. Par contre, l'accès est flanqué de deux fûts de colonnes appuyés au mur avant de l'édifice, mais il est évident que cette position est due à des restaurations grossières.

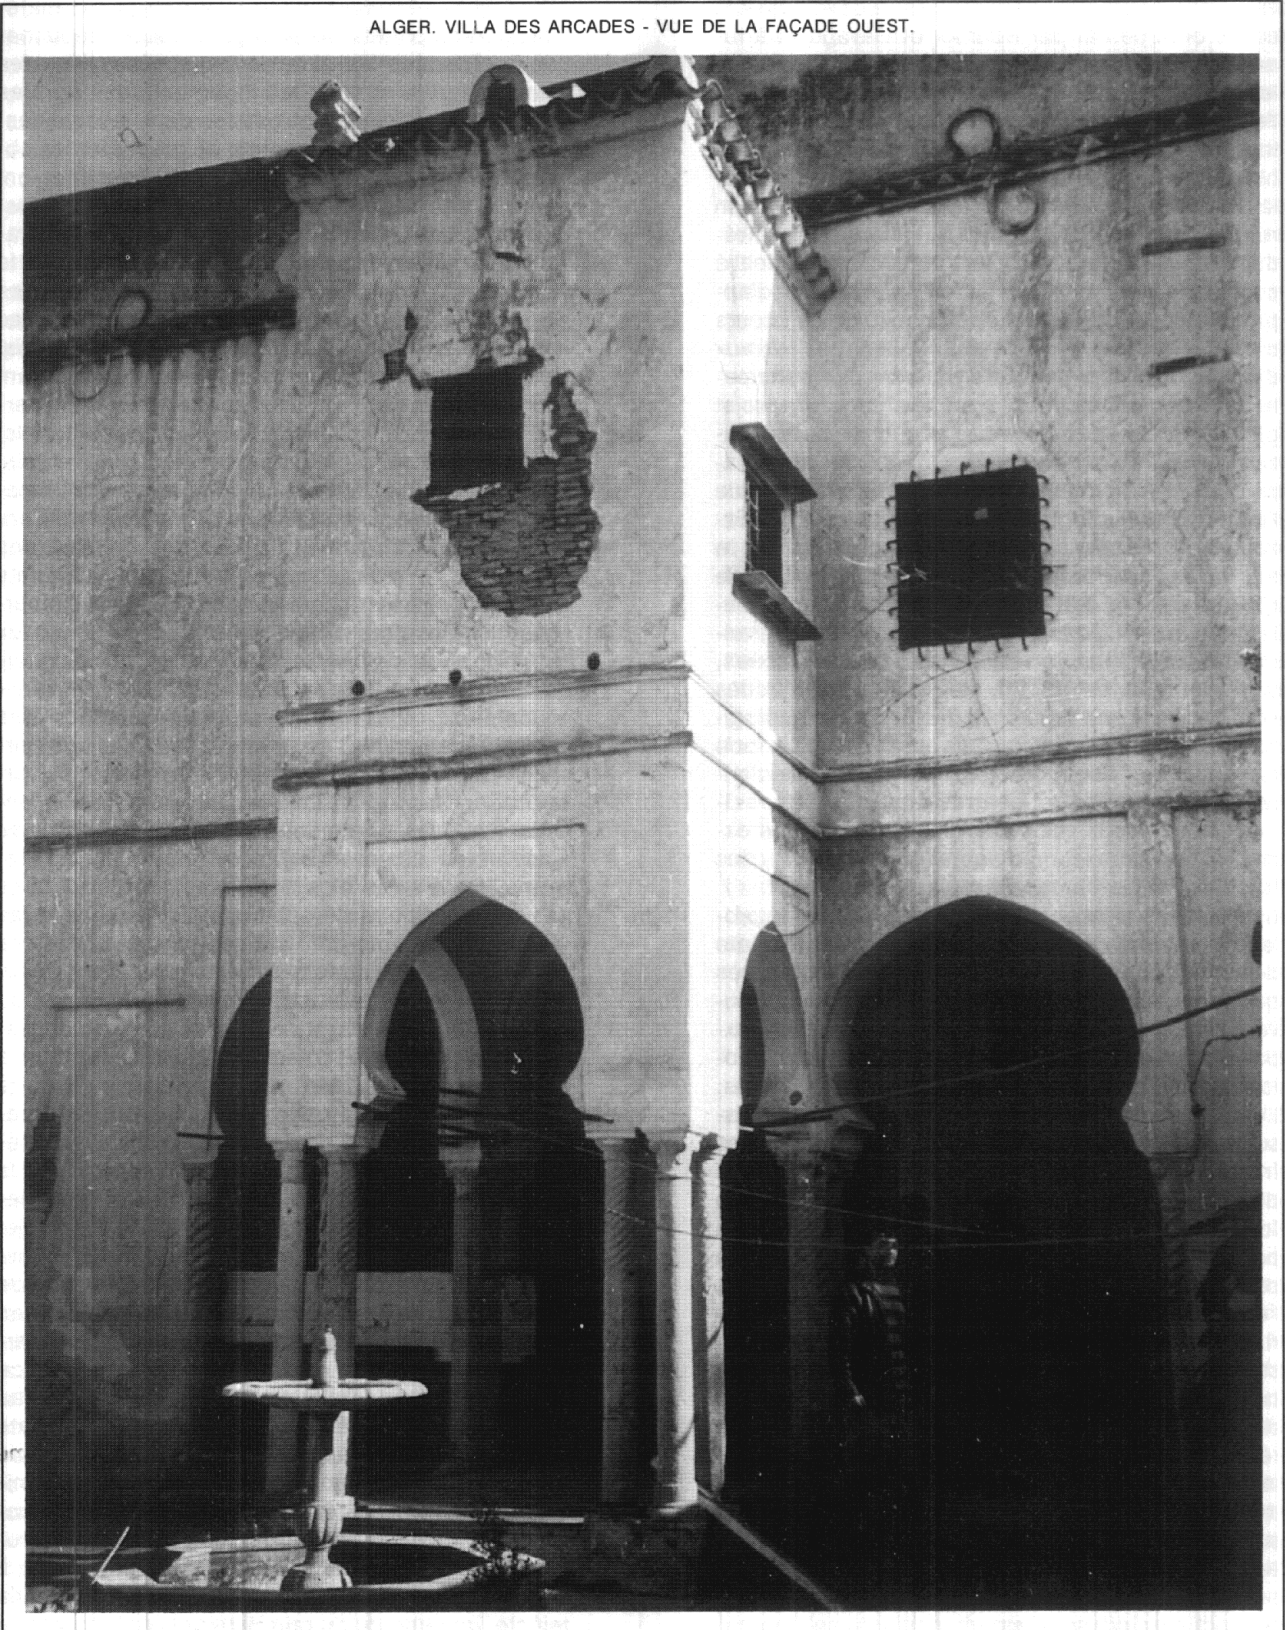
ALGER. VILLA DES ARCADES - VUE DE LA FAÇADE OUEST.

Depuis environ quinze ans, le noyau antique de la villa a été abandonné et son état de conservation est très mauvais, à cause de la dégradation diffuse et des écroulements qui ont intéressé deux côtés du patio. Dans les parties ajoutées, sont installés aujourd'hui, on l'a vu, les bureaux administratifs départementaux, et dans une partie de ces bureaux, après des travaux tout récents, a été aménagée l'habitation du maire, qui dispose aussi du pavillon à loggia réservé aux rencontres officielles. Nous avons jusqu'ici volontairement détaillé la description du bâtiment, la façon de l'habiter de l'architecte Pouillon et les transformations qu'il y avait apportées, car c'est justement à ces transformations et à l'abandon des dernières années qu'il faut imputer les phénomènes de déséquilibre statique les plus graves: en premier lieu, la réali-

Le relevé statique des éléments de structure du bâtiment a montré, surtout dans la zone du patio, une diffusion de lézardes inclinées et de plissements horizontaux des enduits, parfois avec décollement ou expulsion de matériau, en nombre tel que joints à l'action agressive et disgrégatrice de l'eau, ils ont fait diagnostiquer une rupture dangereuse de la cohésion des mortiers structurels, comme étant à l'origine des déséquilibres diffus. Le tassement des maçonneries du patio est accru localement par le poids de la structure en béton armé, dont nous avons parlé: sous l'effet de la déformation différenciée des maçonneries de remplissage sous-jacentes, cette structure décharge les poids en les concentrant aux points moins déformés de la structure. Les excentricités et les charges supérieures que ces déséquilibres ont entraînées dans les maçonneries pleines, et qui agissent sur les petites colonnes minces, sont, enfin, à l'origine de la perte de verticalité de ces éléments. Les fractures sont fréquentes dans les chapiteaux et dans les bases, ainsi que les ébrèchements des fûts aux points de contact des divers éléments; le danger immanent de renversement existe, qui entraînerait l'écroulement des structures portantes du patio, comme cela s'est d'ailleurs produit sur deux côtés du bâtiment. Surtout en ce qui concerne les structures du patio, on peut observer que, dans ce genre de construction, les pleins sont situés en haut tandis que les vides abondent dans les parties basses. L'étude statique de la villa a montré que l'on est en présence d'une structure au schéma statique très délicat, dans lequel chaque petit écart par rapport à la géométrie d'origine des masses peut avoir une grande répercussion sur la stabilité de l'édifice, et où chaque altération dans la composition des ma-

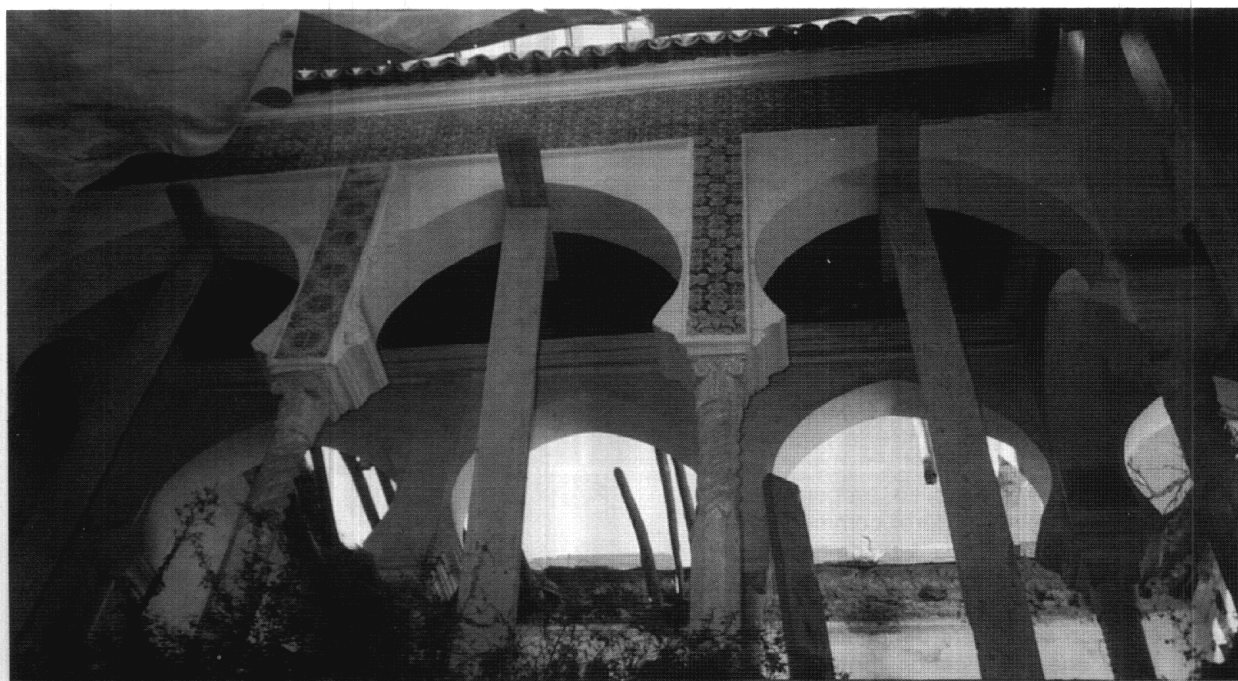
LE PATIO DÉMANTELÉ PAR LES EFFONDEMENTS.
